## **Comune di Pistoia**

## **Regolamento Urbanistico Schede del Censimento Provinciale degli Alberi Monumentali**

aggiornata all'Aprile 2013

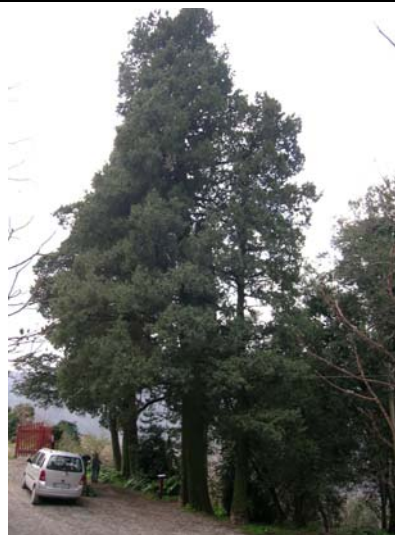
| ID albero | 3 | Data: | 21/01/2005 | Rilevatori | Martina Giachini, Davide Giorgi, Mario Vannuccini |

Il colletto presenta dei robusti contrafforti lungo tutta la circonferenza. Sul lato esposto ad ovest sono presenti delle lesioni con dei fenomeni di carie incipienti. Sono presenti delle piccole lesioni anche sui lati esposti a nord e a est.

Il fusto non si presenta inclinato, sono presenti numerose ferite sul lato esposto ad est (probabilmente riconducibili a urti), in corrispondenza delle ferite si notano limitati fenomeni di carie. Sono presenti delle robuste costolature in continuità con i contrafforti. In quota sono presenti delle ferite longitudinali di non chiara origine.

La chioma si presenta asimmetrica, con la parte più sviluppata che è esposta ad est ed a sud, mentre sugli altri due lati la chioma appare più compressa per la vicinanza delle altre piante. Sono presenti alcuni monconi e dei seccumi interni.

Lo stato vegetativo apparente è complessivamente buono, la densità della chioma è pari al 90%, la cicatrizzazione delle ferite è normale, così come l'ultimo accrescimento.

Non è stata riscontrata nessuna patologia

La pianta non necessita di particolari interventi manutentivi, si consiglia comunque di monitorarne lo stato di salute ed eventualmente di rimuovere i rami secchi ed i monconi.

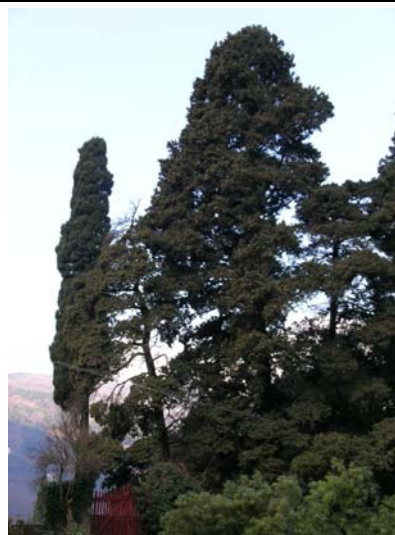
| ID albero | 9 | Data: | 21/01/2005 | Rilevatori | Martina Giachini, Davide Giorgi, Mario Vannuccini |

Il colletto presenta dei robusti contrafforti lungo tutta la circonferenza ad eccezione del lato esposto a sud dove è presente una depressione ed il colletto appare lineare. In corrispondenza del contrafforte presente sul lato est ci sono piccoli fenomeni di carie. Sul lato esposto ad ovest è presente un'iperplasia su un contrafforte. Tra i contrafforti sul lato esposto ad ovest è presente una lesione con carie e una cavità di modeste dimensioni, con presenza di micelio.

Il fusto presenta un'inclinazione in direzione sud, cilindrico, con presenza di costolature. Sul lato esposto ad est è presente un rigonfiamento. Non sono presenti ferite.

La chioma è asimmetrica, il suo sviluppo è limitato su due lati per la presenza di altri alberi vicini. Sono presenti monconi, seccumi interni e distali.

Lo stato sanitario della pianta è buono. L'unica alterazione di tipo patologico è stata osservata al colletto, ove sono presenti dei localizzati fenomeni di carie. Non sono stati rinvenuti i carpofori dell'eventuale agente di carie.

La pianta non necessita di particolari interventi manutentivi, si consiglia comunque di monitorarne lo stato di salute ed eventualmente di rimuovere i rami secchi ed i monconi. Inoltre si consiglia di effettuare una valutazione di stabilità dell'albero con metodi non invasivi.

- ☒ Valutazione di stabilità Metodo consigliato Tomografia sonica ☐ Miglioramento del terreno  
☐ Consolidamento Tipo di azione  
☒ Potatura  
☒ rimpiazzamento ☐ diradamento ☐ ristrutturazione ☐ spalcatura ☐ risanamento

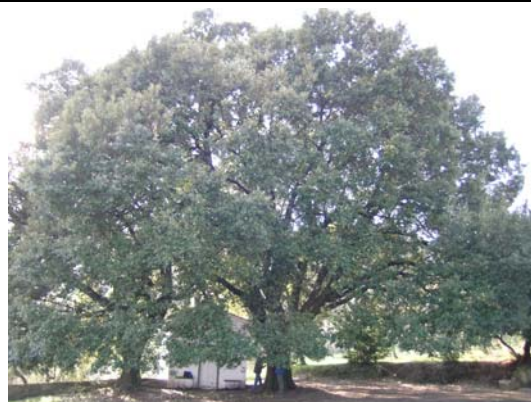
| <b>ID albero</b> | 14 | <b>Data:</b> | 21/01/2005 | <b>Rilevatori</b> | Martina Giachini, Davide Giorgi, Mario Vannuccini |

L'apparato radicale si presenta esposto e danneggiato, le radici presentano numerose ferite, associate a fenomeni di carie. Alcune ferite presentano un buon livello di cicatrizzazione. Sono presenti radici strozzanti e avvolgenti. Presente una limitazione su di un lato, costituita dalle fondazioni di un muro di contenimento.

Il fusto si presenta costoluto, ha una leggerissima inclinazione verso est. Sul lato esposto a nord-ovest sono presenti delle ferite di piccole dimensioni (forse vecchi fori di cerambicide) in via di cicatrizzazione e totalmente cicatrizzate. A nord è presente una grossa ferita (30 cm di lunghezza e 15 cm di larghezza) interessata da fenomeni di carie incipiente.

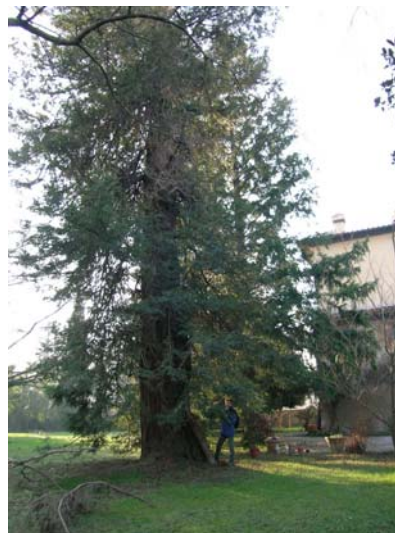
Il colletto risulta allargato e presenta dei robusti contrafforti. Sul lato esposto ad ovest è presente una lesione provocata da un fulmine che ha colpito la pianta, danneggiandone il fusto e il cimale. In corrispondenza della lesione è presente una grossa cavità con un fenomeno di carie molto avanzato. Si nota la presenza di fori di sfarfallamento di insetti xilofagi. Sul lato sud-est è presente un'iperplasia, sono presenti anche dei riscoppi basali.

La chioma è quasi simmetrica, fatta eccezione per il lato in cui si trova in conflitto con la pianta vicina. La pianta è priva di cimale, a causa della ferita che subì a causa di un fulmine in epoca passata. Tale lesione è stata molto estesa ed è ancora ben visibile, nonostante la pianta abbia ricostituito in parte la cima con una branca laterale. Recentemente ha subito un ulteriore sbrancamento. Sono presenti alcuni rami secchi localizzati nella parte interna della chioma e dei seccumi interni dovuti all'ombreggiamento.

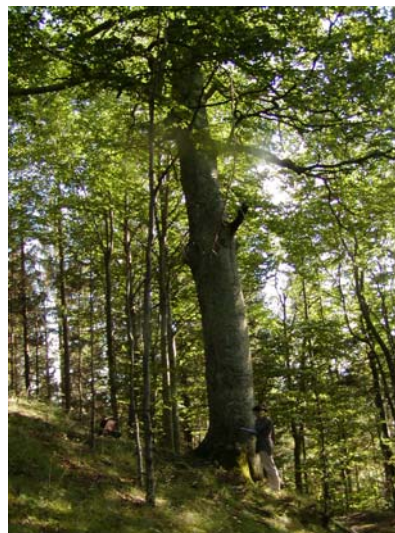
Il fusto è perfettamente cilindrico, non sono presenti costolature. E' stata osservata una fessurazione longitudinale della corteccia che probabilmente è una piega di accrescimento. Sono presenti ferite cicatrizzate di cui una non ancora perfettamente rimarginata che secerne essudati che hanno creato una macchia scura lungo il fusto. Il fusto appare leggermente inclinato verso est.

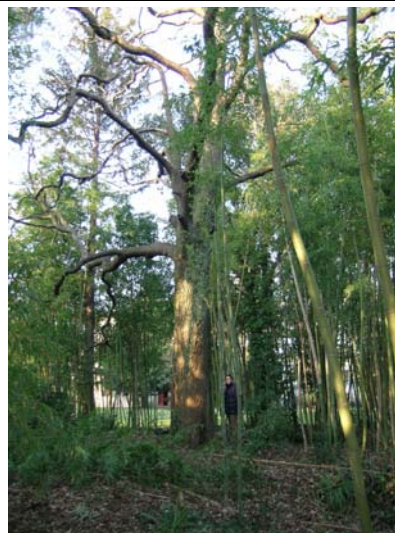
Il colletto presenta dei robusti contrafforti lungo tutta la circonferenza, non sono presenti né lesioni né processi cariogeni.

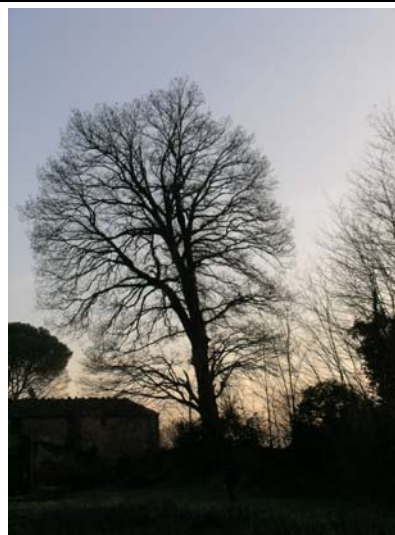
Il colletto presenta contrafforti sviluppati soprattutto sul lato esposto a sud-est. Sul lato esposto a nord è presente una grossa lesione con carie e carpofori (*Phellinus torulosus*). Il fungo agente di carie sta iniziando a formare una cavità, che al momento non risulta particolarmente estesa. Si nota la presenza di insetti lignicoli. Sul lato esposto a sud è presente una grossa cavità basale. Altra problematica riscontrata riguarda la deposizione costante di detriti del fiume proprio a livello del colletto.

Il fusto è costoluto, non inclinato. Presenta una grossa lesione sul lato esposto a nord, in corrispondenza della quale si riscontra la presenza di carie, carpofori fungini e fori di insetti xilofagi. La cicatrizzazione della ferita è nella media, indice di una certa reattività della pianta, ma non risulta ancora efficace a causa della vastità della lesione.

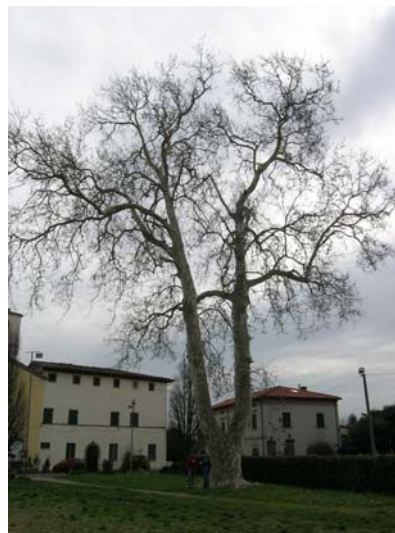
L'apparato radicale ha una discreta esposizione, soprattutto intorno al colletto. Sono visibili alcune lesioni con fenomeni di carie, inoltre sul lato esposto a nord-ovest sono presenti radici avventizie. L'unica limitazione allo sviluppo dell'apparato radicale è costituita dalla strada, presente sul lato esposto a sud.

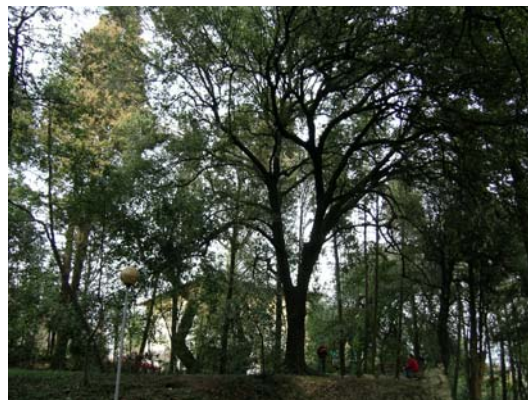
L'apparato radicale è parzialmente esposto, sono presenti alcune lesioni, in parte cicatrizzate. Sono presenti fenomeni di carie, localizzati sulle lesioni. Sul lato sud e sud-est sono presenti limitazioni allo sviluppo, costituite da opere murarie.

Il colletto è allargato, sono presenti contrafforti lungo tutta la circonferenza. Sono presenti riscoppi di polloni in corrispondenza di due iperplasie di origine batterica. Tra i contrafforti sono presenti piccole cavità poco profonde. Sul lato sud è presente un contrafforte lesionato in via di cicatrizzazione.

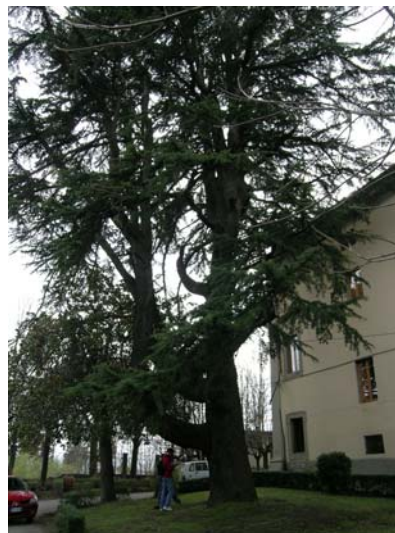
Il fusto presenta una ferita che interessa parzialmente anche la zona inferiore di una branca principale. In corrispondenza della ferita si nota la presenza di essudati di resina. La cicatrizzazione, ancora in atto, sembra aver in parte riparato la lesione.
